橋形クレーンが擁壁に接触、 擁壁が転倒し、運転者が下敷き

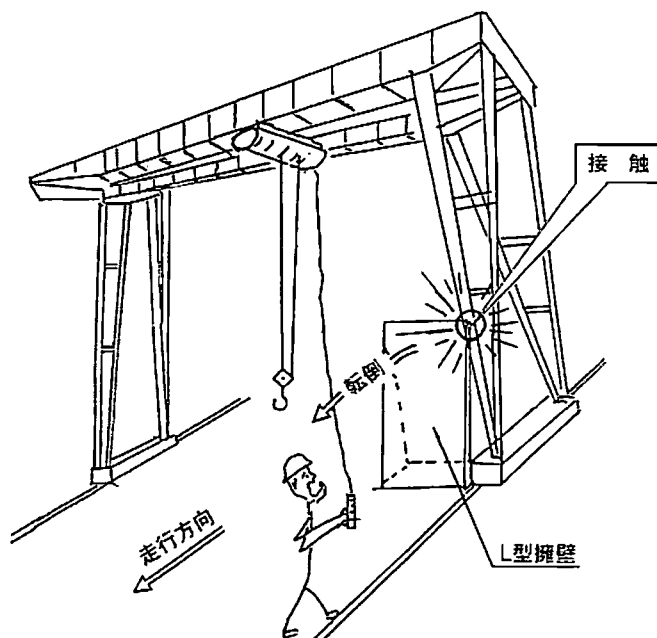
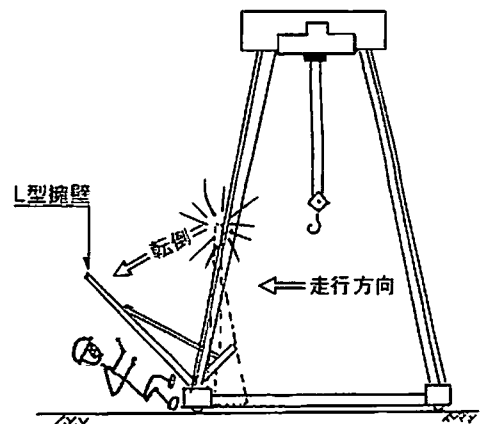
災害発生時の概略図

なお、クレーン脚部の地上3.5mのところ擁壁が接触したと思われる傷が付いていた。また、倒れた擁壁の頂部が破損しており、当該箇所には、黄色のペンキ（クレーンの塗装と同色）が付着していた。また、クレーンのフックには、玉掛け用ワイヤロープが掛かっていた。

(1) 被災者が、当該擁壁を玉掛けのうえ、クレーンでつり上げ移動し、所定の位置で下ろし、玉掛け用ワイヤロープを外した。ところが、下ろした位置がクレーンの脚部、つまり走行レールに寄せ過ぎたため、次の作業のためクレーンを走行・移動の際、クレーン脚部（地上3.5mのところ）が擁壁の頂部に接触し、そのまま押され転倒したものと思われること。

(2) 被災者の運転位置が擁壁に近づき過ぎていたため、擁壁が転倒した際、これを避けきれず下敷きになった。

(3) クレーン脚部の形状と擁壁の高さ等位置関係で、走行中、擁壁への接触防止について安全教育が徹底していなかったこと。

(1) クレーンの構造（脚部の形状）に配慮し、走行中、クレーン脚部とL型擁壁との接触する危険区域を設定し、その旨区画・表示し、当該区域には擁壁を置かないこと。

(2) クレーン運転者は、荷に近づき過ぎないように安全な距離を維持するとともに、クレーンの走行時はクレーン（の後）について歩くようにして運転させること。

(3) クレーン運転者など関係作業員に安全衛生教育の徹底を図ること。

なお、安全確認をより確実なものとするため、指差呼称を取り入れること。
