移動式クレーンを使用して 足場解体作業中、風に煽られて補ジブが折損

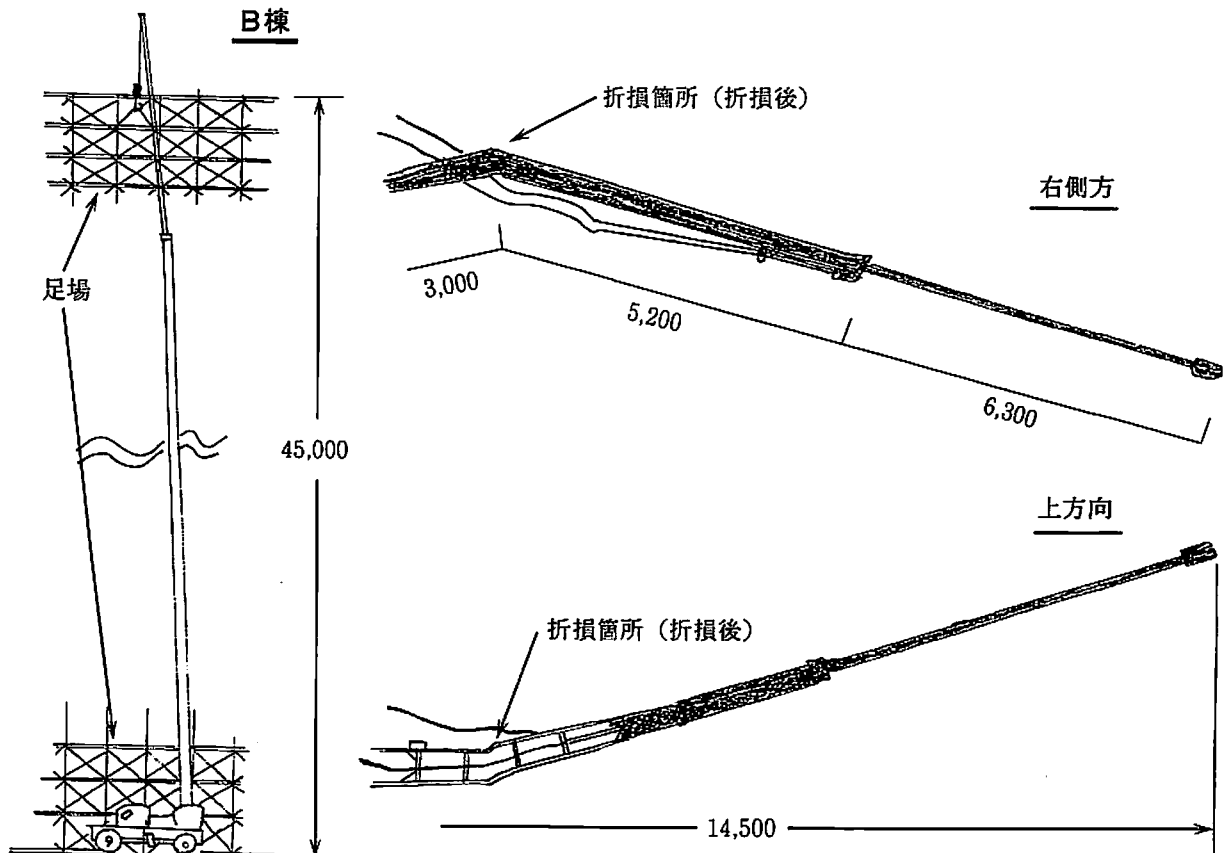
西側足場（足場はA棟と同じ構成）の中央の上段部分の解体作業に移り、移動式クレーンで解体した足場を吊り下げて下ろそうと左旋回させたところ、吊り荷が風に煽られて、巻上げワイヤロープが補ジブに巻込むように後方に流され、吊り荷が主ジブヘッド付近に当たった後、巻上げ用ワイヤロープと吊り荷が移動式クレーンの後方に大きく流れ、補ジブの基から約1.5mの箇所吊り荷が激突しその部分が折損した。吊り荷、フック及び補巻ワイヤロープは場外に流され、補巻ワイヤロープは公道上の電線に引っかかり、吊り荷とフックは民家の屋根上に落下した。

なお、当日の気象状況は、風は北向き、平均風速は 14.0～15.0m/s であった。

A棟南側の足場設置箇所は、事故当日の風向きでは建屋が風防壁となり、荷卸し場所も何等、解体作業に影響を与えるものではなかった。

しかし、午後からのB棟西側の足場解体作業では、移動式クレーンの設置箇所を変えない限り、移動式クレーン旋回ジブ方向が、向かい風を受ける形となった。

建屋西側は風防壁の役目を成さなかったため、この足場解体作業では風の影響を受ける箇所であった。

現場の状況に応じ作業内容、作業手順の見直しを行い、それに基づいた安全作業の打合わせの後、作業を行わせること。
