ジブの引込み用ワイヤロープが 切断し、ジブが倒壊

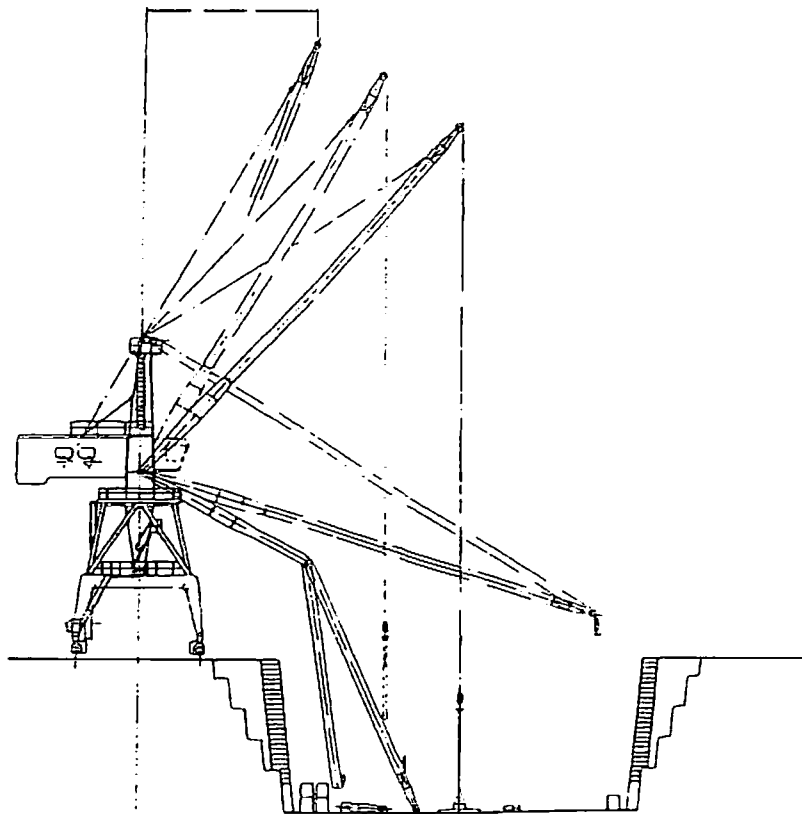
その後、午前8時20分、次の作業にかかるため無負荷でフックを約2m巻上げ、ジブの引きおこしにかかったところ、ジブの引込み用ワイヤロープ（6×37…径24mm）が切断し、ジブがさがりはじめジブの基部がローパスの踊り場に当り、中間部が座屈、そのため先端部が渠底に激突した。

- ・ジブ引込み用のワイヤロープが、クレーン本体のセンターポスト頂部の滑車から外れ、点検用ステージの床材に繰返し擦れたため、素線切れをおこしたこと。

ワイヤロープが切断しドック渠底に倒れたジブクレーンの模式図

- ・ジブ引込み用のワイヤロープが、センターポスト頂部のシーブから外れないように外れ止めを設けるなどの設備面の改善を図ること。

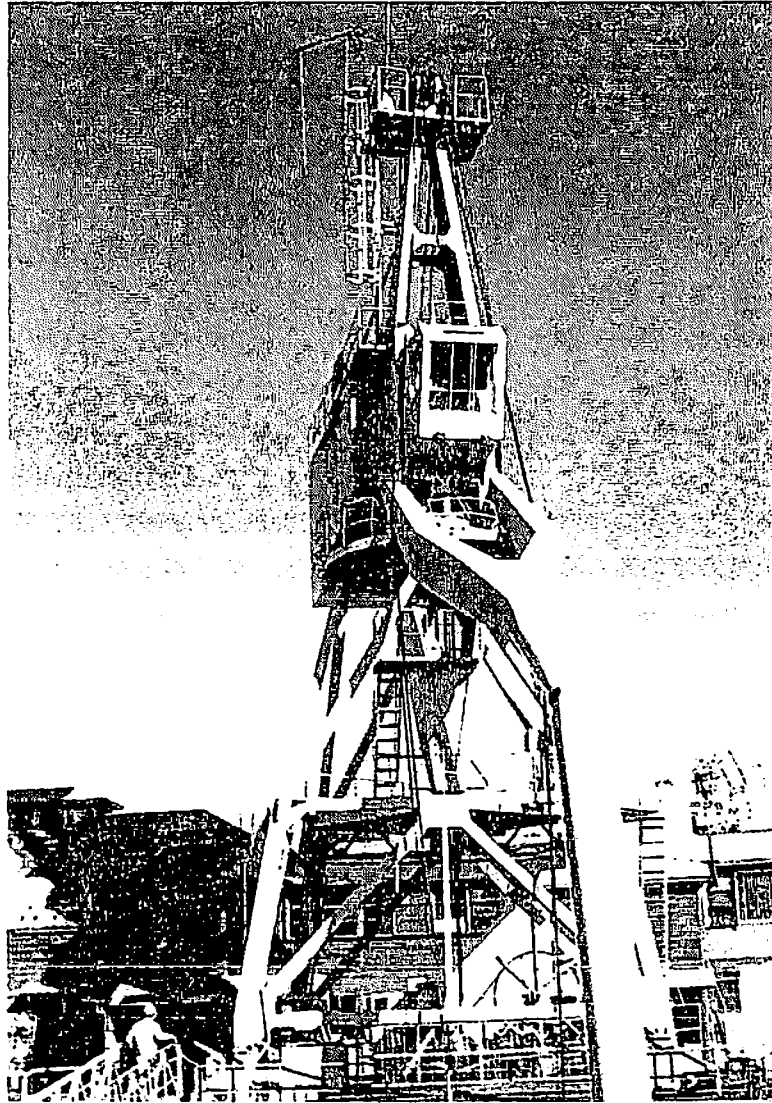
倒壊したジブクレーン
