移動式クレーンのジブが折損

業種 建築物設備工事業
 被害 人的被害 無
 物的被害 ジブ折損他

ジブが伸縮するホイールクレーン
 つり上げ荷重 45t

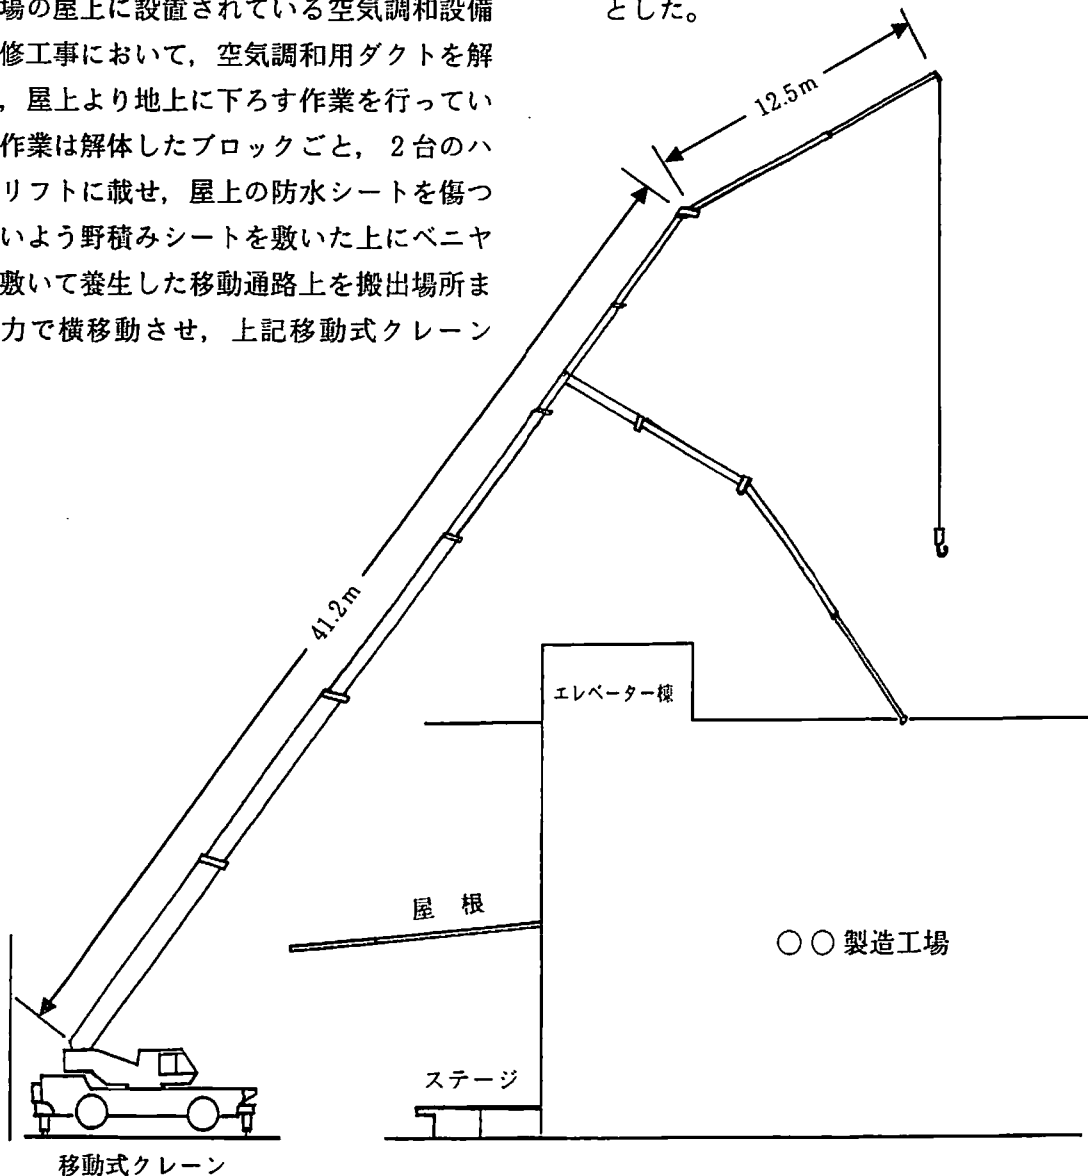
ジブが折損した移動式クレーンの概略図

移動式クレーンの主ジブを倒してフックを当該ダクトの真上に持ってきて2本のベルトスリングにより玉掛けをし、フックを巻き上げたところ過負荷防止装置が100%に達したため、その状態で旋回して荷を30~40cm程度ずらした。その後引き続いて移動式クレーンにより横取りすることとし、ジブを起こしながら巻き上げ用ワイヤロープを延ばす操作を7~8回繰り返しながら搬出場所付近まで3m程移動したところで（その位置での作業半径31.6m~35.1m、定格荷重0.95t~0.85t）ジブを起こした時、荷が少し屋上より浮いた状態となり、その瞬間、当該クレーンの第5ジブが折れ曲がり始めて先端の補助ジブが屋上に激突した。

- 1 移動式クレーンにその定格荷重を超える荷重をかけたこと。
- 2 計画段階において、解体するダクトの重量等の調査を十分に行わないで搬出場所、方法（移動式クレーンの能力、作業方法等）を決定したこと。
- 3 移動式クレーン運転者及び玉掛け者の安全作業に対する意識が不足していたこと。

- 1 移動式クレーンにその定格荷重を超えた荷重を掛けないこと。
- 2 計画段階において、つり上げ物等の調査を十分に行い、その結果に基づき適正な機種の選定及びその使用場所・作業方法等具体的な作業計画を作成し、周知徹底を図ること。
- 3 安全な作業を確保するため、関係労働者に対し、KYT、安全衛生教育等を実施し安全衛生意識の高揚を図ること。

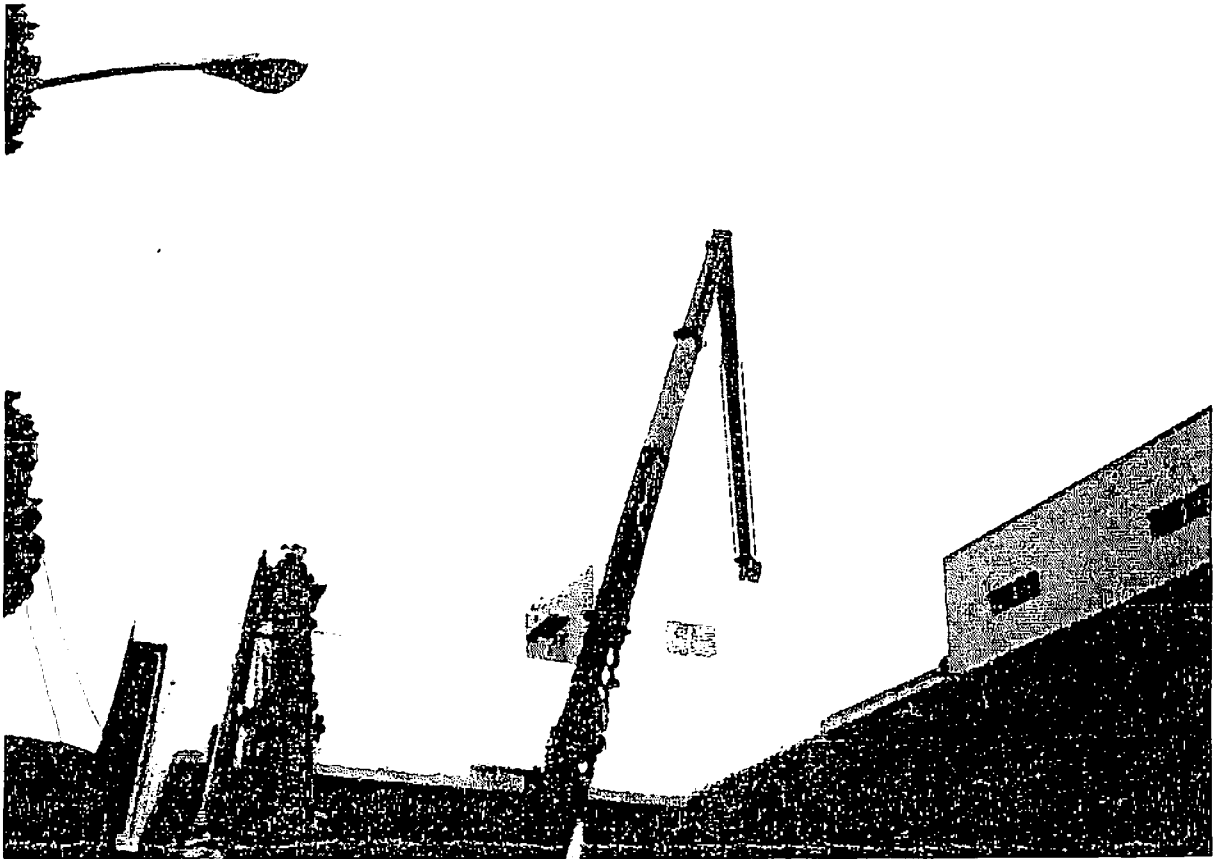
ジブが折損した移動式クレーン
