## 「橋型クレーンのフックが抜け、重傷事故」

屋外の橋型クレーン（定格荷重：5トン）で、鉄骨運搬作業中に、フックが脱落し、災害が発生した。

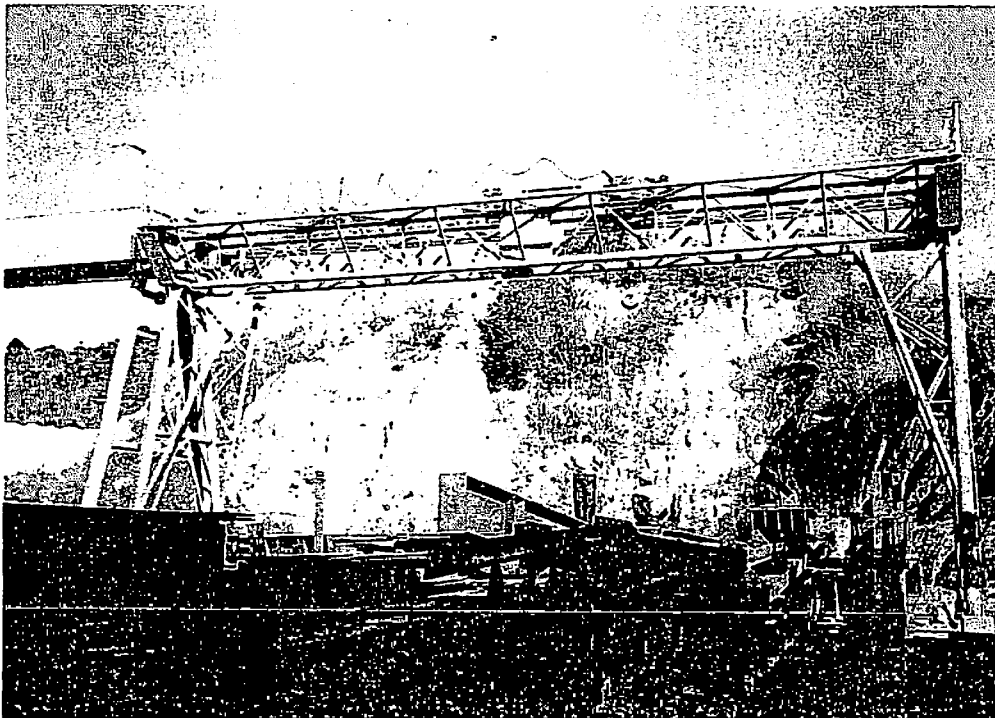
事故現場

一般機械加工製造業で、屋外ヤード作業上において、上記クレーンを地上操作で鉄骨（H鋼 0.8m×0.4m×12.2m、重さ 4.7t）の移動作業中（運転者と玉掛者の2人作業）に発生した。

地上高さ約 2.5mまで吊り上げ、トラックに積込むため横行移動中、回転灯にキャップタイヤケーブルが引っ掛かったため、操作ボタンをはなしたが、ブレーキの利きが悪く、吊り荷が流れたので、逆方向にスイッチを入れた途端、シーブブロックよりフックが脱落し、鉄骨が落下して、被災者（運転者、48才）

のすぐそばの鉄骨の端に当たり、その反動で、下肢と腰部を強打し、座骨骨折、尿道損傷、下腿切創の重傷を負った。

1. 年次検査、月例検査及び作業開始前点検等の検査点検体制を確立し、周知徹底を図ること。
2. フックのネジ部等、屋外設備については雨水等による浸食防止の措置をすること。
3. クレーン横行の際、ペンダントスイッチのケーブルが移動にともなって障害となる回転灯を移設すること。
4. 屋外ヤードに積み上げられた建築用鋼材を整理整頓する等、クレーン運転者が安全に、荷の移動とともに移動できる通路を確保すること。

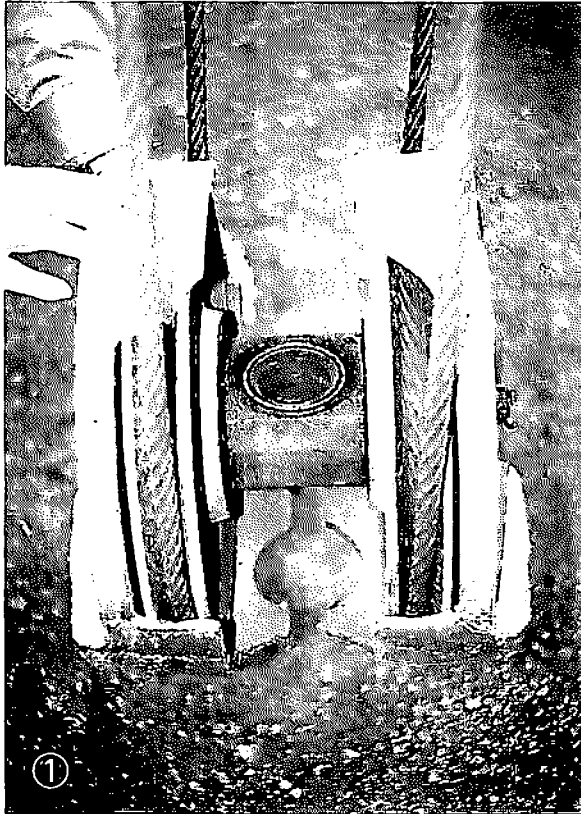
1. フック及びフックナットのネジ部の腐食によりシーブブロックからフックが脱落したこと。
2. ホイストの横行ブレーキの利きが悪かったこと。
3. ホイスト横行中に、ペンダントスイッチのケーブルが回転灯に引っ掛かったこと。
4. 積み上げられた不安定な鋼材の上を移動してクレーンの運転をしていたこと。

①フックが脱落したシーブブロック	②フックのネジの磨耗状況 ベアリングとキャップ
③脱落したフックをシーブブロックに装着した状況
