## 「玉掛け用具のアイボルトが破断」

業種 セメント・同製品製造業

被害 死亡者1名

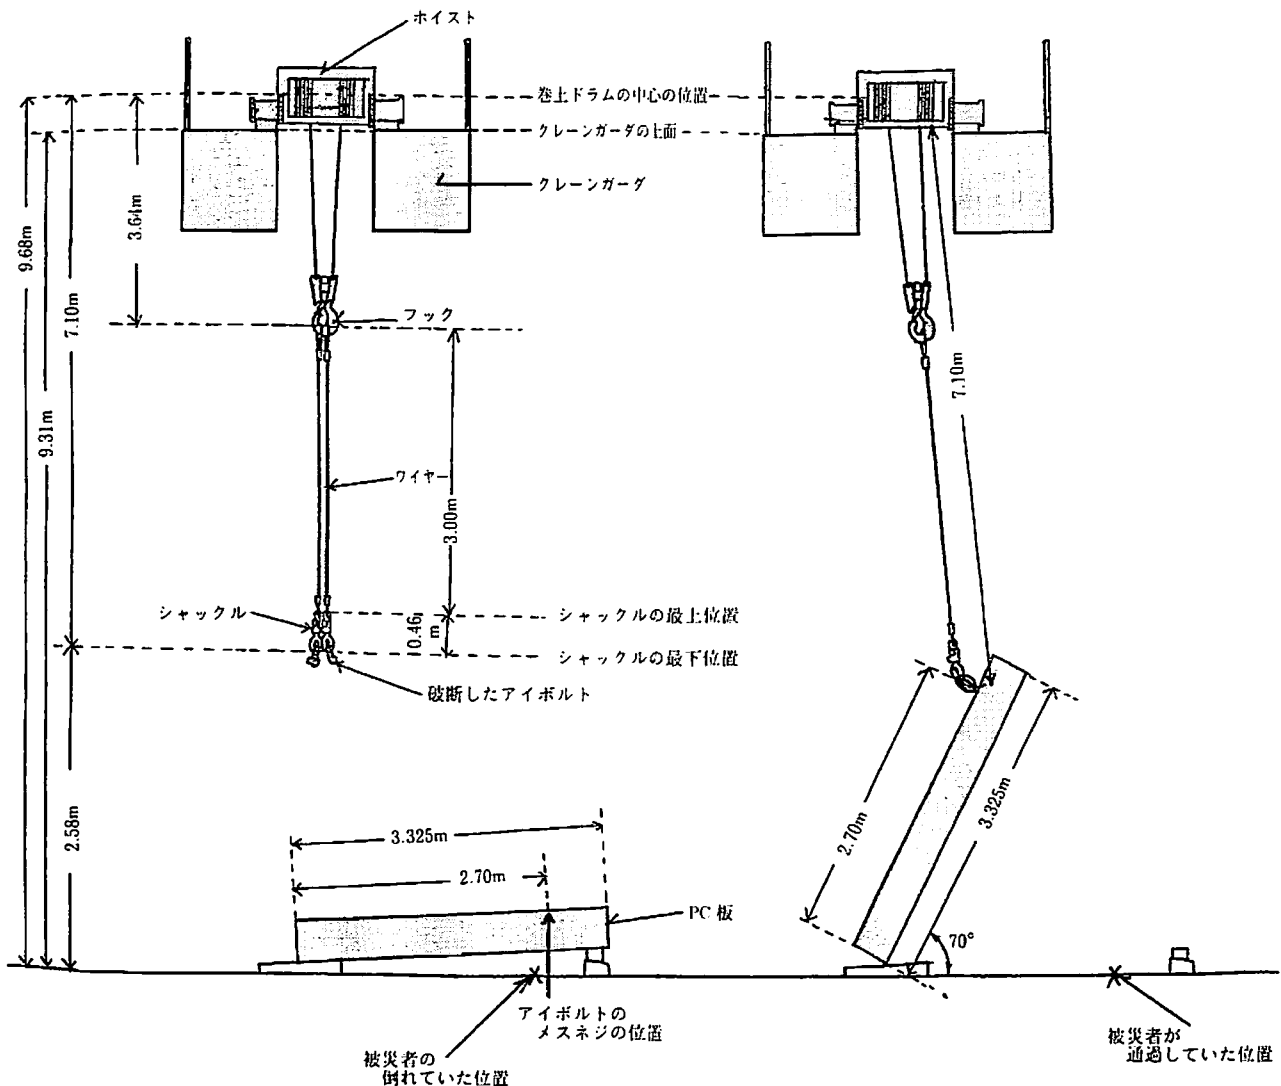
（クレーンとPC板の位置 その1）

（クレーンとPC板の位置 その2）

〈災害発生後の現場の状況〉

〈災害発生直前の現場の状況の推測図〉

被災者は、水洗い作業を開始しようとしてPC板の下を横切ろうとして歩きだしたところ、突然、アイボルトが2本とも破断して倒れ下敷きにされたものである。

現場で一緒に仕事をしていた同僚が、近くにあったフォークリフトでPC板を持ち上げて救出したが頭部を押し潰され、全く動けない状態であった(略図、その1)。

通常この作業(水洗いから積込みまで)は、10本のアイボルトを使用して行うもので、そのためには、予め、出荷予定の全てのPC板にアイボルトを取り付けておいてから順次水洗いを行って積込むことが作業手順になっていた。

しかし、この日は出荷予定数が多かったため、アイボルトが10本程不足していた。

このため作業者は、PC板を立てかけるだけであるから、それほど負荷がかからないだろうと安易に考えてしまった。

また、このアイボルトは、PC板に硝子をはめ込む際に使用するものであったため強度がかなり不足していた(アイボルト1本にかかるせん断力1,010kg、引張り力491kg)。

それにもかかわらず、現場に大量放置されていたので使用してしまった。

1. 決められた作業手順どおり行うこと。
2. アイボルトが不足した場合は、積み終えたPC板からボルトを外して、次のPC板に取り付けて行うこと。
3. クレーン及びつり荷の下に労働者を立ち入らせないこと。
4. 不用な物を現場に放置しないよう整理をすること。
