## 『移動式クレーンの巻き過ぎでフックが運転席を直撃』

業種：貨物取扱い業

被害：死亡者1名

クレーンの種類：移動式クレーン

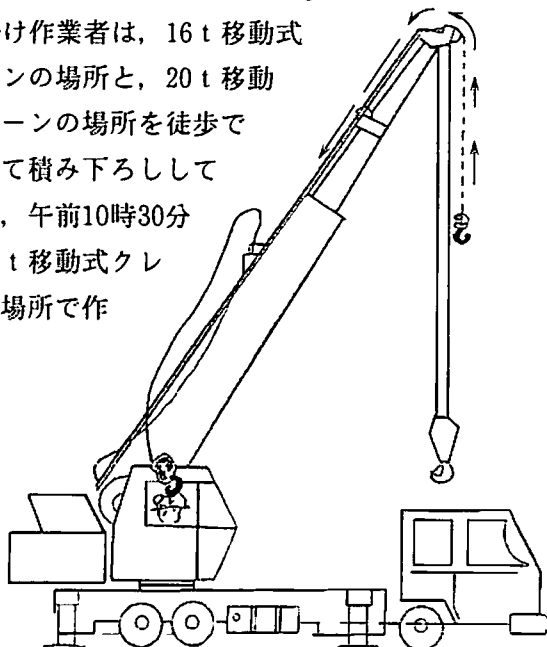
被災者は、石材材をトラックに積んだ後、移動式クレーンの補巻き(2.9t)を巻き過ぎてシングルトップ(ブーム先端部の金具)を飛ばしフックが運転席の上部を直撃、移動式クレーンを操作中の被災者に当たったものである。

1. 移動式クレーンには巻き過ぎ防止装置は取り付けられてはいたが、巻き過ぎ用非常スイッチがOFFになっていたため、巻き過ぎ防止装置は作動していなかったこと。
2. 事故のあった移動式クレーンは、針金でスイッチを固定していたこと。
3. 作業開始前点検は、被害者自身が行っており、全項目が異常なしとして点検簿に記載されているので、事業場幹部のチェック体制が不備であった。

1. 巻き過ぎ防止装置が正常に作動しているかどうか確認すること。
2. 移動式クレーンの点検は、1人に任せず事業場幹部のチェックが出来るよう管理体制を確立すること。
3. 安全管理者等幹部は、安全パトロール等を行い巻き過ぎ防止装置等の安全装置の機能の保持について、チェックを励行すること。
4. 移動式クレーン運転士（点検者）に対し安全教育を実施すること。
