『移動式クレーン作業中，吊り荷が落下，玉掛作業者を直撃』

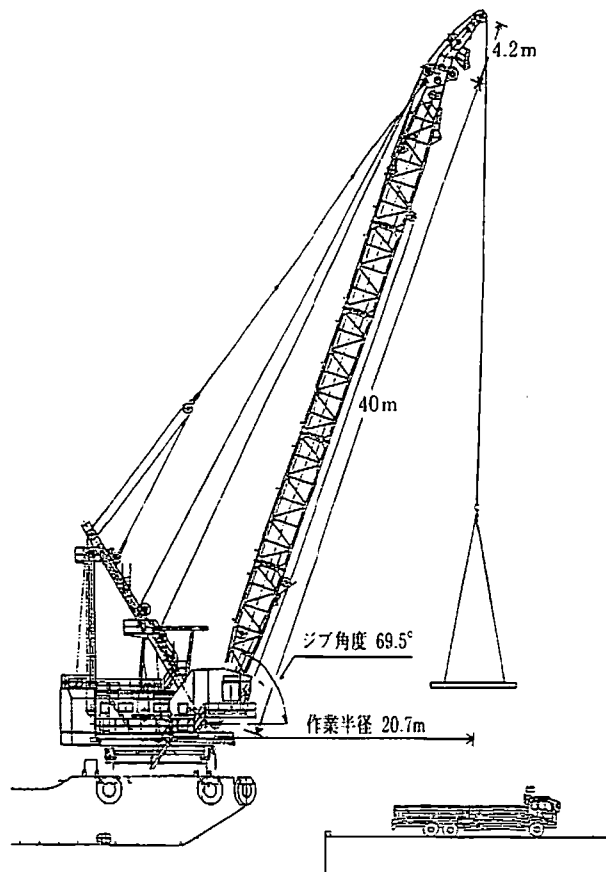
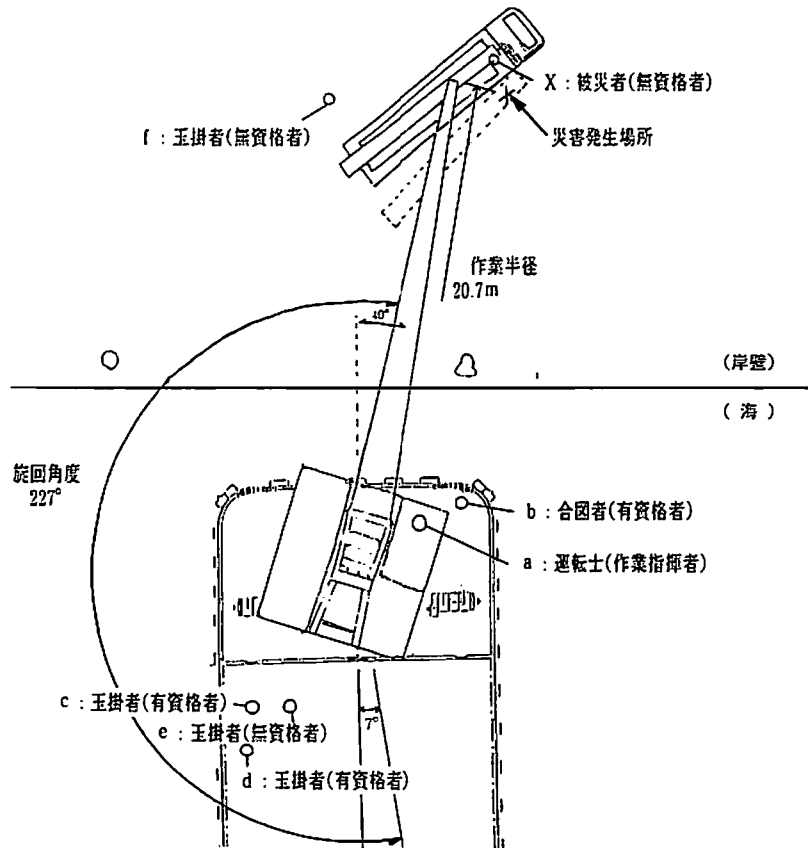
4本掛の1本（トラックの前側）をXが、玉掛用ワイヤロープの片方のアイをフックに掛けたまま片方を外し、鉄枠の上に乗せていた。後方の1本をfが同様の方法で行おうとしたが、鉄枠がトラックの荷台よりはみ出ていたので合図者bが「荷台から降りて作業するよう」指示をした。fは荷台から降りて作業を行い、荷台から離れてロープの先端を持っていた。Xは巻上げの合図を運転士aに送り、積荷に背を向けて荷締め作業の準備にとりかかった。巻上げ合図を受けたaは、巻上げ始めたが、Xが置いていたロープが鉄枠の突出部に引っかかり、鉄枠が30センチ程浮き上がった。運転士はすぐに巻下げを行ったが最上段

の鉄棒が滑り出した。音と揺れで驚いたXは高さ140センチの荷台から飛び降りたが、よろけて転倒、そこに鉄棒が地上に落下し、跳ねた後、被災者Xの腹部に直撃、下敷きになって骨盤骨折等で死亡した。

- ①M運送では、荷締め作業以外の荷の積み下ろし作業は禁止しているのに作業を行った。
- ②作業開始前の作業指示や有資格者の確認をしていない。
- ③無資格者(X, f)に玉掛作業を行わせたため、荷の置き方や玉掛の方法が不十分であった。
- ④荷台の上に乗る、後ろ向きになって次の作業をしていた。
- ⑤所定の合図者でない者の合図により巻上げ作業をした。

- ⑥朝からの雨で濡れていたことや鋼材同士ですべり易い状態にあった。

- ①定められた作業以外には手を出さないこと。
- ②作業開始前には雨天時の注意事項を含め、作業の内容について十分な打合せを行い、また、有資格者を把握し、無資格者による作業をさせないこと。
- ③玉掛作業でワイヤロープを取り外す時は、クレーンによる引き抜きはしないよう指導すること。
- ④荷締め作業はできるだけ地上で行うように指導すること。また、積荷の安定、クレーンのフックやワイヤロープ等の安全確認をした上、次の作業に移ること。
- ⑤合図は一定の者を指名し、それに従って運転、作業すること。
