災害事例

浮きクレーンの巻上げ用ワイヤーロープの切断事故

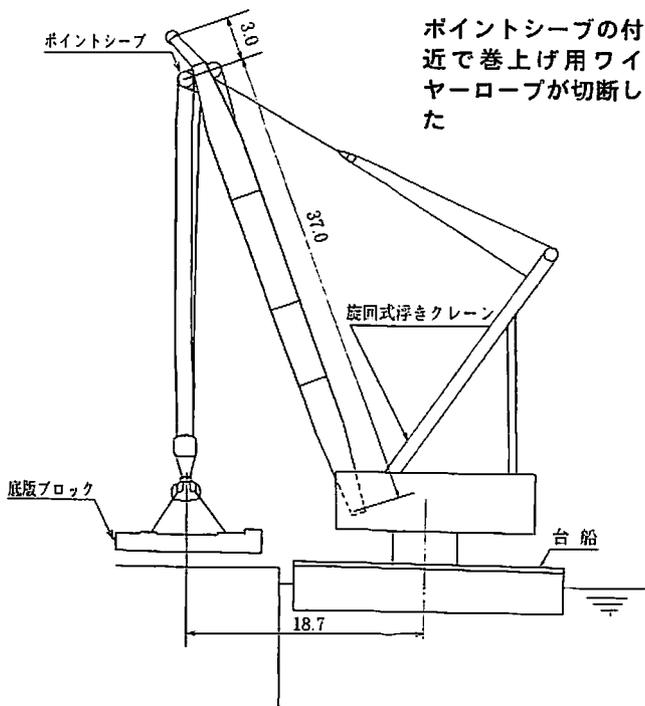
切断した巻上げ用ワイヤーロープ

欠陥の状況：全体としては、摩耗、断線、形くずれの損傷が見受けられるが、その程度は比較的軽く、廃棄基準には至っていない。破断部約1mの範囲にはグリースが無い状態で、部分的に著しい腐食が見られ、表面にピッチングが発生している状況から、この部位は廃棄基準に至っていたと考えられる。

- (1) 223本の素線のうち175本(78.5%)が腐食による破断、48本(21.5%)が引張による破断
- (2) 腐食による破断面には、純粋な腐食によるものと、腐食により素線の断面積が減少し、引張力により破断したものとがある。
- (3) 形崩れとして、つぶれと鋼心のはみ出しが見られるが、つぶれは、下巻ロープが上巻ロープに強圧されて素線の配列を乱したもので、鋼心のはみ出しは切断時のショックでストランド間よりはみ出した可能性がある。

- (1) ワイヤーロープに局部的な著しい腐食による劣化があったこと。
- (2) 定期自主検査等においてワイヤーロープの検査方法及び判定が不適切であったこと。

- (1) 定期自主検査指針に基づき定期自主検査を実施する。
- (2) 定期自主検査者に対し、適切な検査方法の教育を行う。
