災 害 事 例

トラッククレーンの巻上げ用ワイヤロープが特別高圧線に触れ感電

業種 自動車による貨物運送業

被害 死亡1名 重傷1名 作業員

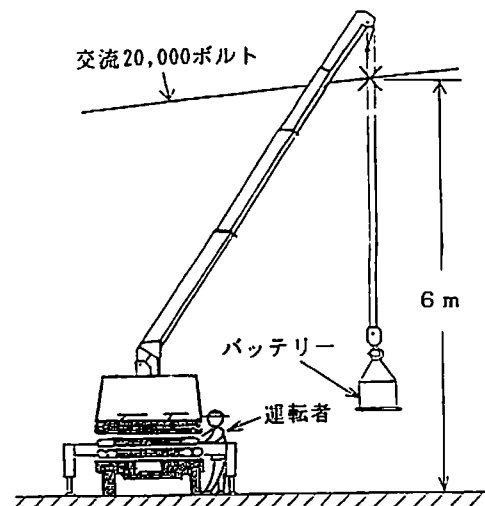
電鉄会社の変電所構内において、積載形トラッククレーンを用いてトラックからバッテリーを卸す作業中、地上約6mの高さの2万V特別高圧架空電線に巻上げ用ワイヤロープが触れて感電し、クレーンを運転していた者が死亡し、玉掛けを行っていた他の1名が重傷を負ったものである。

B社の作業員Dが道路上のトラックにパレット積みされたバッテリーに玉掛けし、B社の作業員Eがクレーンを運転してクレーン車の横（正門からクレーン車に向かって右側）に卸し仮置きした。次いで同様に2個目のバッテリーを卸そうとした際、バッテリーをつった巻上げ用ワイヤロープが2万V架空電線の正門側に最も近い線に触れたため、クレーンを運転していたEが強い電撃を受けて倒れ、これに気付いたDがクレーン車のエンジンを止めようとして運転席扉の把手に右手をかけて感電した。直ちに救急車で病院に運び手

を受けたが、Eは重度の電撃傷で死亡し、Dは右手示指第3関節滅失および足の裏火傷により休業3か月の重傷を負った。

- ①特別高圧架空電線に近接する場所で移動式クレーンを使用するに際し、感電の危険を防止するため架空電線との間にゲートを設ける、監視人を置く等の措置を全く講じなかった。
- ②移動式クレーンの運転を、特別教育も受けていない無資格者に運転させた。
- ③移動式クレーンを使用して行う作業の安全について、関係者による事前の打合せが行われていなかった。同種災害の防止対策としては次の措置が必要である。
- ①架空電線に近接する場所で移動式クレーンを使用する場合は、移動式クレーンのジブ等と架空電線の間にはゲート等を設けて接近（隔離距離2m以上）を防ぐ、監視人を置いて作業を監視させる等の措置を講ずること。
- ②移動式クレーンの運転は、運転士免許の取得者、技能講習修了者、又は特別教育を受けた者（ただし、平成4年10月1日以降はつり上げ荷重1t未満に限る）に行わせること。
- ③事前の工事打合せに際しては、危害の防止について十分に検討し、移動式クレーンの使用に伴う感電防止対策を樹て実施すること。
