# 災害事例

## 低床ジブクレーンの ジブが転倒折損

業種 建設業  
死傷者 なし 物損のみ

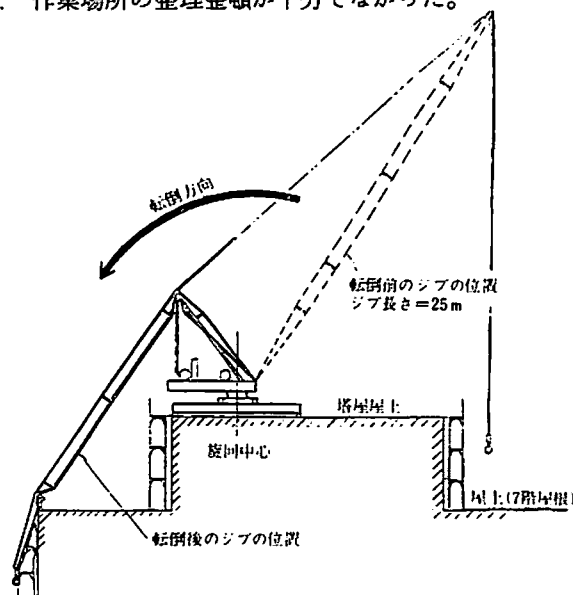
鉄骨・鉄筋造地上7階建建築工事の塔屋屋上に設置されている低床ジブクレーン（つり上げ荷重4.26トン、ジブ長さ25メートル）のキャブタイヤで接続された操作盤に、近くに置いてあったパイプサポートが接触し、操作盤の巻上げレバーを倒しスイッチが閉路され、このためドラムが回転し、巻上げ用ワイヤーロープがすべて繰り出され、さらにドラムに逆に巻き込まれ、巻過ぎ状態になった。

しかし、ドラムの回転は停止することなく、クレーンのジブは起こされ後方に転倒し、ジブが逆V字型に折損したものである。

パラベットの補修作業を行なうのに、周囲のパイプサポート、残材等が邪魔になりどかしたところ、屋上に放置されていた操作盤の上にパイプサポートを乗せてしまった（作業員は否定している）ことによりパイプサポートが巻下げのレバーを倒し、スイッチが閉にされたと推測され、これにより巻上げドラムがワイヤーロープを繰り出した。

しかし、すべてのワイヤーロープが繰り出されてもドラムは停止することなく、ワイヤーロープが逆巻きに巻きとられ、巻過ぎ状態になったが過巻防止装置が機能（ウインチが巻上げのときのみ働く構造）せずジブを起しはじめ、ジブ角度80°になってジブ巻過ぎ防止が起伏ドラムを止めるよう作動したが、運動が高速であるため（起伏角加速度は2.1deg/sec以下で作動）停止することなく、そのままジブが起こされ後方に転倒し逆V字型に折損した。

1. 当該ジブクレーン特に操作盤等の管理、保管が十分でなかった。
2. 作業場所の整理整頓が十分でなかった。

1. クレーンの操作盤は、保管責任者を定め、使用後は保管庫等に収納するなど管理すること。
2. 作業場所の整理整頓を行ない、資材・残材等の置き場所は作業に支障のないよう、元請及び関係請負人間で十分打合せること。
