# 災害事例

## 積載型トラッククレーンで 固化剤を積込中に クレーンが転倒

業種 建設業

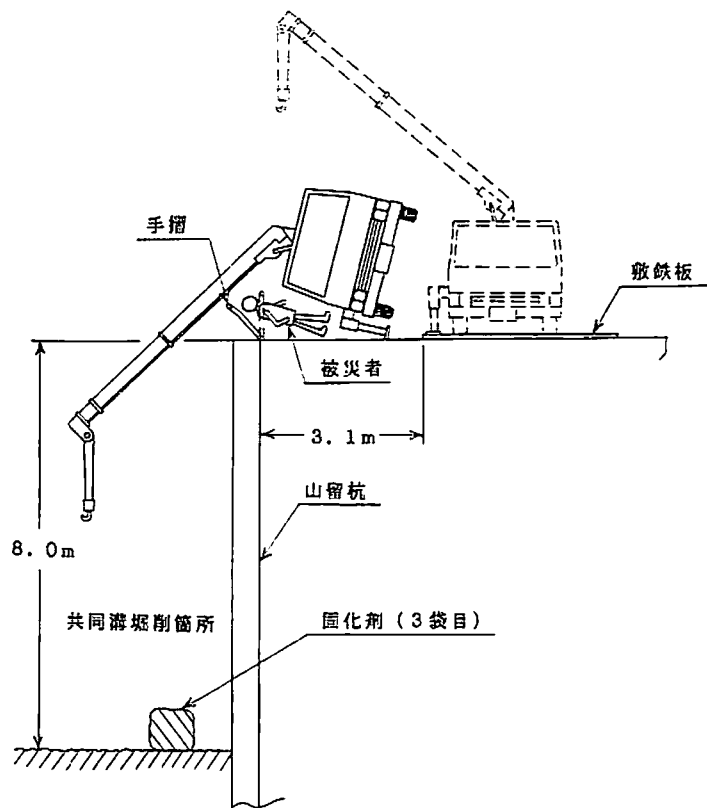
積載型トラッククレーンで、重量約1トンの固化剤をつり上げ旋回中にクレーンが転倒し、被災者がクレーンと共同溝手摺柵に右上腕部を挟まれた。

固化剤は布製の袋につめられ、1袋の重量は約1トンである。固化剤2袋をトラックの荷台に積み込み、3袋目をつり上げて前方右旋回をはじめたところ、クレーンが右側に転倒し、クレーンと共同溝手摺柵（高さ90センチメートル）の間に右上腕部を挟まれ骨折した。災害発生時の当該クレーンのジブの長さは5.56メートル、作業半径4.09メートルで、そのときの定格荷重（定格荷重曲線による）は1.66トンである。

災害発生時の作業半径は4.09メートルで、メーカー取扱説明書によると、アウトリガー最大張出しで定格荷重1.66トン、中間張出しの場合はその50パーセントとなっている。このときすでに過荷重であるが、この状態で2回の積込作業を行っていることから他にも原因があると考えられる。

転倒したクレーンの状況からアウトリガーが敷設されている鉄板の端部が不安定な位置にあって、作業しているうちに鉄板上よりすべり落ちた可能性もある。

1. 移動式クレーンの設置位置は、転倒の危険のない安定した場所を選定し、アウトリガーを最大張出しにするとともに、荷重計等により確認しながら作業する。
