災 害 事 例

工場建屋の梁塗装作業中、 天井クレーンの歩道から墜落

業 種 その他の鉄鋼業
被 害 死亡1名 溶断工

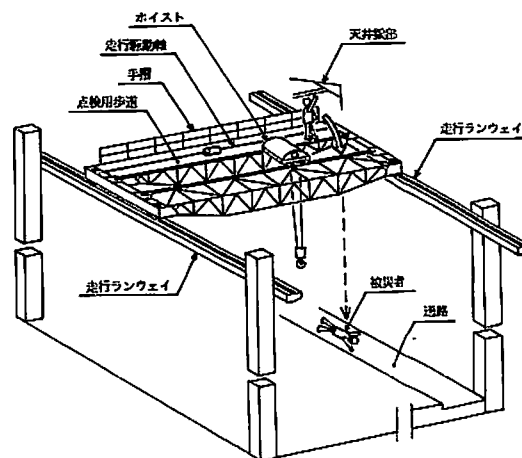
災害発生状況

工場に設置されている天井クレーンのガーダ上歩道で、工場内の梁の塗装作業を行っているとき、足をすべらせ歩道端の開口部から6.4メートル下の工場通路上に墜落、頭蓋骨骨折により死亡した。

クレーンガーダはトラス構造で、全長15.28メートル、幅3.03メートル、中央部のホイスト台車横行箇所が全長にわたって0.98メートルの開口部になっており、その東側トラス上に鉄板（幅1.03メートル、中央部は全長にわたり走行駆動軸があり、歩道幅は0.73メートル）が敷かれ、端部前面に高さ86センチの手摺が取付けられたクレーン点検用歩道になっている。

被災者が作業を行っていたクレーンガーダ上歩道には、北側端部（サドル端部）から1.13メートルの地点から約50センチにわたりスリップした痕跡が認められた。

被災者は、作業服上下、保護帽、安全靴を着用していたが、安全帯は着けていなかった。

本災害は、通常作業の空き時間を利用して行っていた非常作業であるが、墜落のおそれがある場所にもかかわらず、墜落防止の措置を講じなかったことに原因がある。

1. クレーンガーダ上歩道は、クレーンの点検整備用であり、これを他の業務に使用させたこと。
2. 高所作業にもかかわらず、被災者が安全帯の使用等墜落事故防止の措置を講じなかったこと。
3. 工場の責任者が安全な作業方法についての指示を行っていないこと。

1. クレーンガーダ上歩道には、クレーンの点検整備等本来の目的以外には原則として立入らせないこと。
2. クレーンガーダ上で作業を行わせるときは、作業員に安全帯を使用させる等の措置を講じること。
3. 高所作業等の危険業務については、適切な作業方法の検討、作業員の指導態勢の整備を行うとともに、安全衛生教育を実施し、作業員の資質の向上を図ること。
