災害事例

小型移動式クレーンが横転 開口部より一階床に転落

業種 建設業

被害 1名(休業1カ月)大工

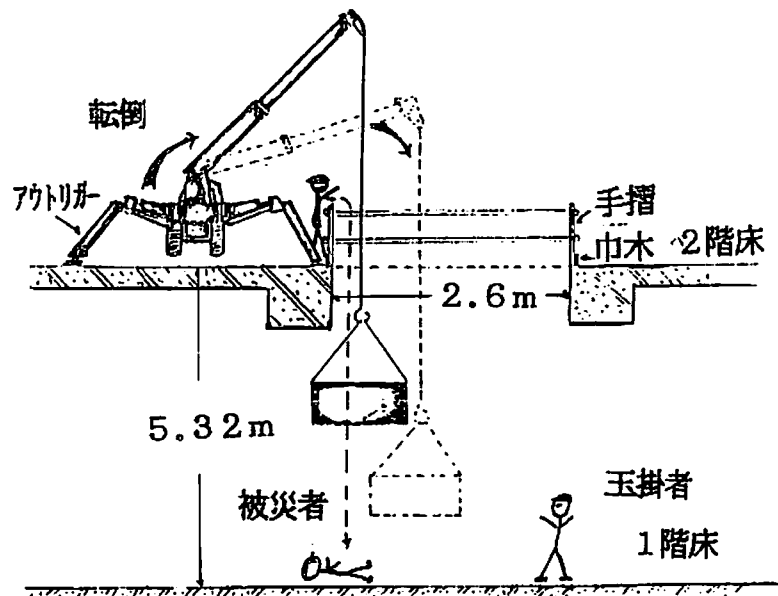
一階床に置いてある壁仕上げ用化粧板を二階開口部横に設置してある移動式クレーンで荷上げ作業中、クレーンが横転し、クレーンを操作していた被災者がクレーンとともに一階床に墜落した。

二階開口部横に設置してあるクローラクレーン(つり上げ荷重2.52トン)で二階に上げるべく待機していた被災者は、玉掛けをした同僚の巻上げの合図を確認し、二階開口部の手摺脇よりつり荷を見ながら巻上げを開始した。一階床より約4メートル巻上げたとき、つり荷が回転し、二階床の梁に接触しそうになったので被災者は巻上げを中止し、ジブを少し倒してつり荷を梁から離そうとしたとき、クレーンが転倒し、二階開口部の手摺を破壊、一階床に転落した。

そのとき被災者は退避しようとしたが、腰に着けていた安全帯が手摺に引っかかり、手摺もろとも5.32メートル下の一階床に墜落した。開口部下で玉掛け作業に従事していた同僚は逃げてことなきをえた。

1. 作業半径 2.85メートル
2. 定格荷重 0.44トン(メーカー取扱書に

3. つり荷の重量 0.47トン

最初につり上げたとき、すでに過荷重であったが、さらにジブを倒したことにより、荷が外側にふれ、作業半径が大きくなり転倒したものである。

1. 取扱う荷重が、クレーンの能力を超えていたこと。
2. 無資格者に運転させたこと。
3. 移動式クレーンを使用する作業について、安全確保のための作業計画を作成しなかったこと。

1. 作業計画を作成し、移動式クレーンによる作業の方法等を指示すること。
2. 定格荷重を超える荷重をかけることのないよう、その作業に適した能力を有するクレーンを配置し、使用させること。
3. 有資格者に運転させるとともに、安全な作業に必要な教育を実施すること。
