災害事例

作業終了後の後片づけ作業中に強風により移動式クレーンのジブが倒壊

工事の概要 コンクリート式砂防ダム建設工事（堤高17m）

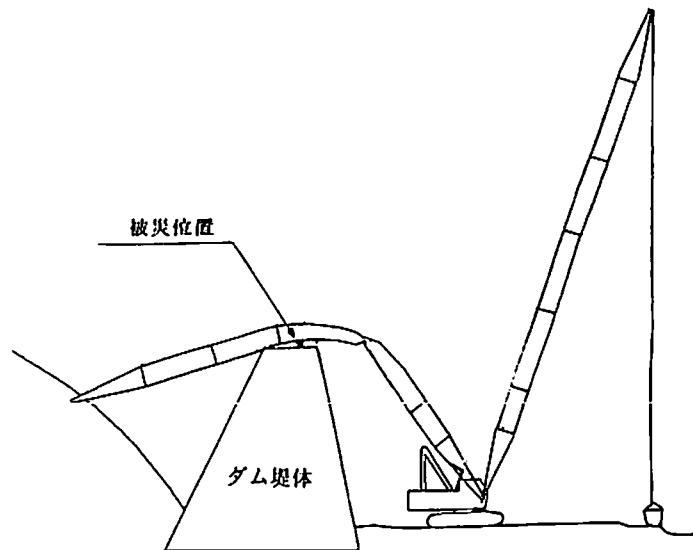
- 午後5時頃、当日の堤体のコンクリート打設を終了し、生コンクリート運搬に使用したバケットの洗浄作業を始めた。2. バケットをクローラクレーンの補巻用フックで吊って堤体の下流側に移動し、地面に降ろして、バケットにフックをかけたままブラシで洗浄していた。
- このとき急に強風が吹き、風上に向けてあったクレーンのジブが、風に煽られて起き上がり、バケットを引きづりながら後方に倒壊してダムの堤体に激突した。
ジブが倒壊するとき、バックストップは折り曲げられて破壊し、堤体コンクリートにジブが激突したとき、フートジブより3本目の継ぎジブの主材に凹が生じ、ジブは内側に折れ曲がった。
- 事故の発生時に、バケットの洗浄作業をしていた者は突然バケットが動き出したので避難したが、堤体の上で後片づけ作業をしていた被災者は、倒れてきたジブのペンダントロープに激突されて被災した。
- 移動式クレーンの種類、能力等

- ④災害発生時のジブの長さ 37.68m
- ⑤災害発生時のジブ傾斜角 70度
- ⑥災害発生時の風速 30m/sを超えていたものと推定される
- ⑦コンクリートバケット重量 350kg

- 災害発生当日、当該地方は西高東低の冬の気圧配置となっており、暴風雪警報が発令されていた。午後4時頃から急激に風速が強まり、現場から2km離れた測定点では瞬間最大風速が度々30m/sを超えていたにもかかわらずクレーン作業を中止しなかった。
- トップジブ及びフートジブを除いた継ぎジブ全部の上側に、ジブ組立時に使用した幅20cmの歩み板が2列に取付けてあり、そ

- のままにしてあったため風荷重の受圧面積が増大した（歩み板の受圧面積は10.34㎡）。
3. 強風時における移動式クレーンの作業中止について、元方事業者による責任体制が十分でなかった。

1. 平均風速10m/s以上の場合、移動式クレーンの作業は中止する。
2. 作業を中止した場合、移動式クレーンの転倒を防止するためジブを固定する等の措置を行う。
3. 強風時における作業中止を行う責任体制を明確にする。
