災害事例

移動式クレーンの 旋回部にはさまれ

被災日時：平成9年6月2日午後4時15分頃
被災者：男，49才，鳶(職長—現場責任者)
経験・勤続9年

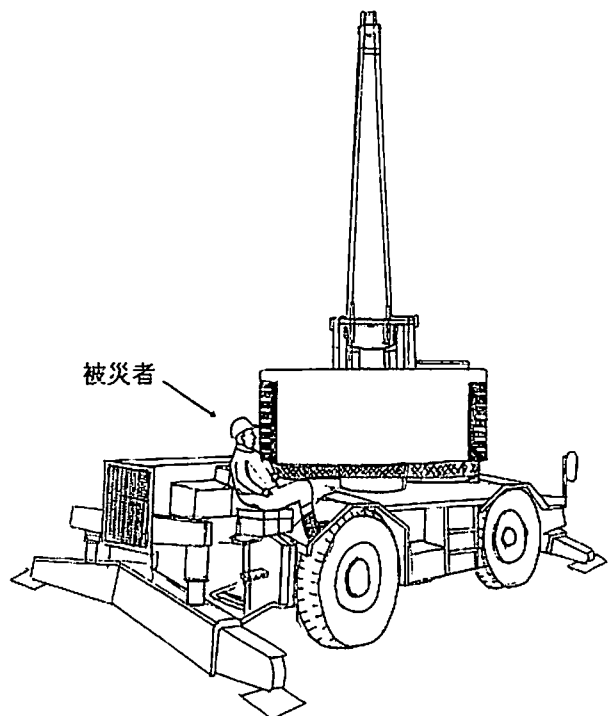
同作業に使用した移動式クレーン及び工事用器材の設置場所は，河床部に臨時に増設した道路部であるので，即日片づける必要があった。このため，午後4時頃から作業に使用していた抵抗器，溶接機，酸素ボンベ等の器材を約14メートル離れた堰堤上に，移動式クレーンを使用してつり上げ搬出した。同作業の玉掛作業には，職長である被災者が従事したが，酸素ボンベを搬出した後に被災者は移動式クレーンの車体上に上ったため旋回したカウンターウエイトと車体後部のバッテリーケースの間（5センチメートル）に胸・腰部を挟まれ内蔵破裂により死亡したもの。

1. 被災者が旋回中の移動式クレーン上部旋回体に近づき，クレーン車体上に上がったこと。
2. クレーン運転者が右旋回での旋回先に注意をとられ，左後方を確認する運転席左側にあるバックミラーに注意がなかったこと。

災害発生状況図（再現）

1. 移動式クレーンの上部旋回体と接触することにより危険が生ずるおそれのある箇所への労働者の立ち入りを禁止すること。
2. 立ち入り禁止区域への不意の立ち入りを防止するための標識を設けること。
3. 連絡・合図の徹底を図ること。
4. 安全衛生教育を徹底すること。
