災害事例

荷台へ積み込み作業中の積載形トラッククレーンが転倒

山口労働基準局 安全衛生課

工事の概要：老朽化配管撤去工事

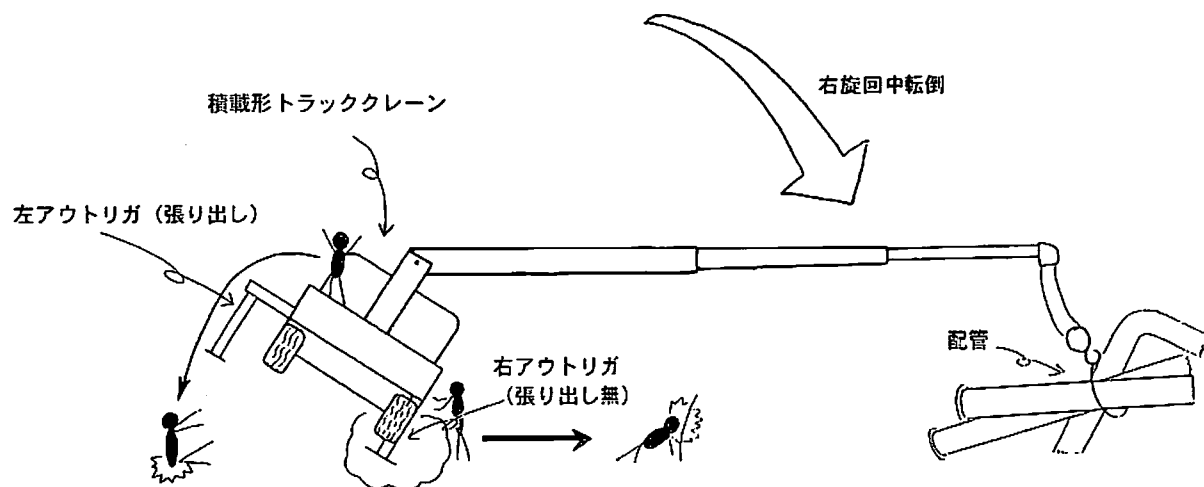
上記配管を車体前方で約3mの高さまでつり上げた後、ジブを約90度右側に旋回させていたときに、突然クレーンが旋回方向に転倒し始めたため、クレーン運転者と荷台上の作業員がクレーンから回避しようとした。

なお、転倒した側のアウトリガはフロート状態ではあったが張り出しはされておらず、荷台は空車状態、クレーンの運転者と玉掛者は無資格であった。

運転者が無資格で技量不足であったため、アウトリガを片側しか張り出さず過負荷となったこと。

移動式クレーンの運転や玉掛の作業は有資格者に任せるとともに、アウトリガは完全に張り出すこと。
