## 『逆巻きにより巻上げワイヤロープが切断』

### ☆災害発生状況

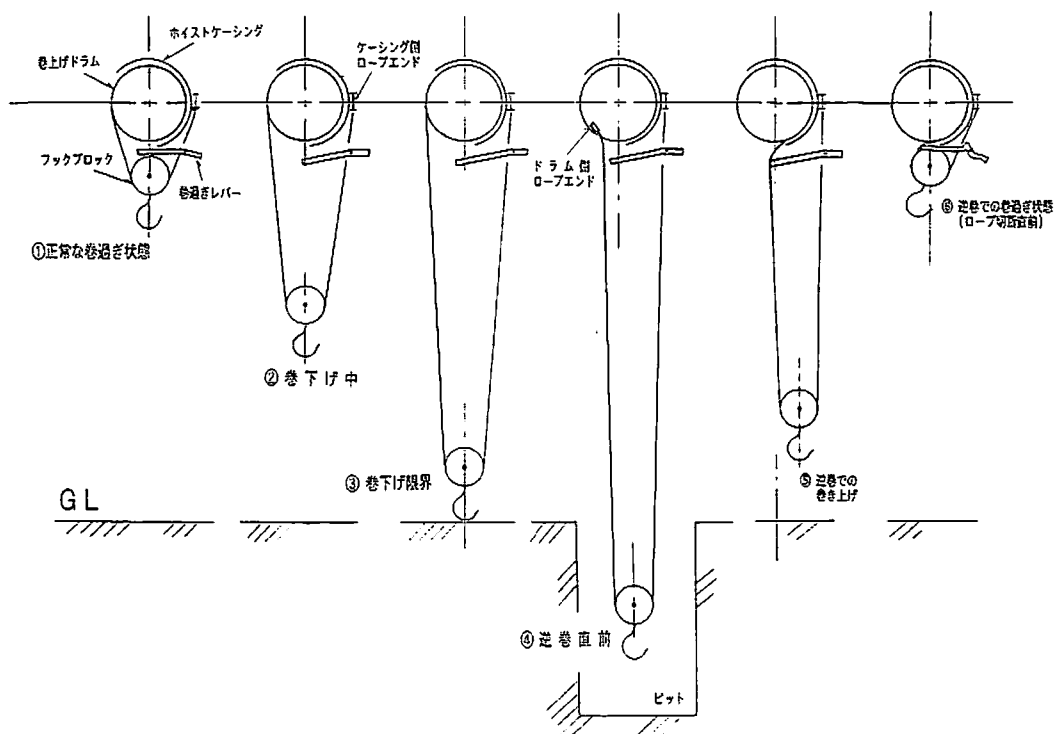
逆巻の切断パターン

前々日ピット内作業で揚程下限界まで下ろし，そのまま巻下げボタンを押し続けたため巻上げ用ワイヤロープが逆巻き状態（ヨーヨーの原理）となっていたと思われる。

被災者はクレーン運転の教育を受けておらず知識がないため，押しボタンの「巻上げ・巻下げ」が逆になっていた事を不思議に思いながら使用していた。フックに掛かった玉掛け用ワイヤロープを外すためペンダントスイッチの巻下げボタンを押し続けたところ，巻過ぎ状態となり切断，フックブロックが落下

1. 無資格者がクレーン操作及び玉掛け業務を行った。
2. 揚程の下限界を超え逆巻き状態になったことに気付かず使用した。
3. 巻過ぎ防止装置等について，定期自主検査及び作業開始前点検を実施していなかった。

1. クレーン作業（運転業務，玉掛け業務）は有資格者に行わせること。また，必要により再教育等を実施したうえで従事させること。
2. 定期自主検査，作業開始前点検を確実に実施し，異状を認めたときは，直ちに修理すること。
