## 移動式クレーンが空荷で転倒

### ☆災害発生状況

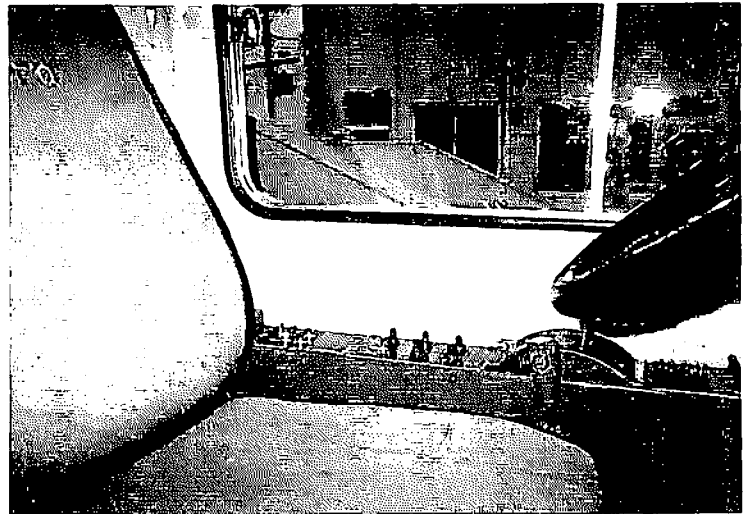
アウトリガーを張出し後、クレーン作業を開始する前に前方アウトリガー水平・垂直スイッチ（非自動復元）を中立の位置に戻さずにクレーン作業を行っており、又運転士がジ

クレーン運転席内部 ▶

ブ先端が見えるよう運転席に浅く座り、左肘をアウトリガー操作スイッチボックスに載せたまま、左手で旋回レバーを操作したため右旋回中に運転士の左肘がアウトリガー伸縮スイッチ（自動復元）に触れ、縮小側に押されたため前方垂直アウトリガーが縮小し転倒した。

1. クレーン作業を開始する前にはアウトリガー水平・垂直スイッチが中立の位置

にあることを確認の上クレーン作業を行うこと。

又、アウトリガー操作スイッチにカバーを取り付け、運転士の肘が当たらないよう改善すること。
