災害事例

『吊り荷が振れ、仮置きしておいたドラムとの間に挟まれる』

業種 構築用金属製品製造業
被害状況 死亡1名（組立工）

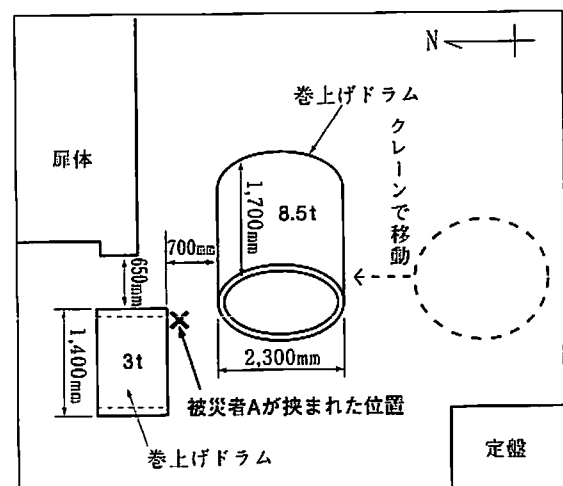
り上げた当該ドラムが定盤に接触しドラムに傷がつくのを避けるため当該天井クレーンを運転操作して北側に約1メートル走行させ、このドラムが定盤に接触しない位置へ移動させたものと思われる。この時、ドラムが南北に約30センチメートル振れたので、定盤上で作業していたBが振れを止めようと手を触れたので被災者AがBに対し当該ドラムから離れるよう注意した。その後、被災者Aは、当該ドラムの振れを止めようとしたと思われるが、ドラムの振れに合わせ、ゆっくり北側に約1メートル移動して急に北側へ移動したと同時にドラムが約70センチメートル振られ、被災者Aは、つっていた当該ドラムと被災者Aの背後に仮置きしてあった頭首工ゲート開閉装置の巻上げドラム（長さ1メートル、直径1.4メートル、質量約3トン）の間に頭部を挟まれ即死したものと思われる。

- 1) クレーンで巻上げ、地切りを行うときは、荷が振れても安全な位置で運転操作を行うことを徹底するとともに作業場所の環境整備を行うこと。
- 2) クレーンの運転操作に係るマニュアルの整備を図るとともに関係労働者への安全教育を実施すること。
