# 災害事例

## 『移動式クレーンで つり上げた荷に激突される』

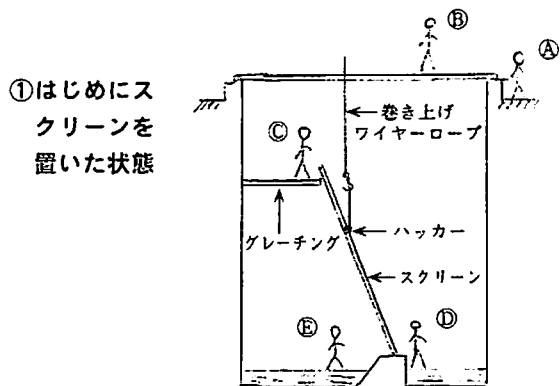
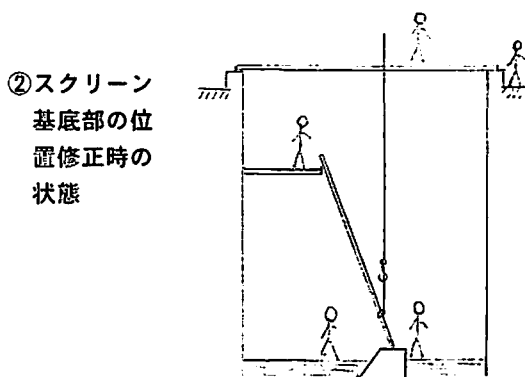
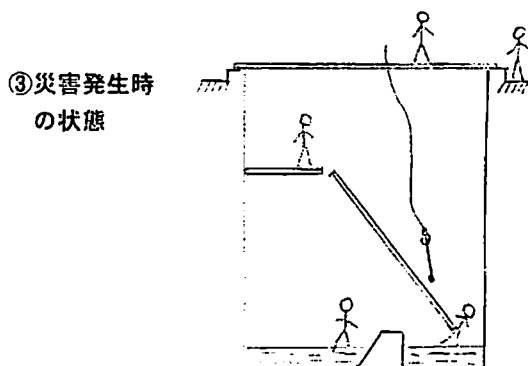
吸水槽は地下構築物で6.5m×7.5m、深さ9mで、この中に鋼製スクリーン（長さ540cm、幅73cm、厚さ9.7cm、重量950kg）を4枚設置するものである。

③ 下請けの作業員が操作するつり上げ荷重4.9tのホイールクレーンにより2枚のスクリーンの設置を終え、地上で3枚目のスクリーンの横棧にハッカー2点掛けし、つり上げ、一旦吸水槽内に下ろした。

④ その後、スクリーンの位置を調整するため被災者①と②の2名でスクリーンの中央部にハッカーを掛け直し所定位置に納めようとしたがうまくゆかず、再度、②がハッカーをスクリーンの下から75cmの箇所にも1点掛けし、つり上げたところ、スクリーン下部が溝から、上部がグレーチング架台H鋼から外れ、その反動でスクリーン下部が上方に跳ね被災者①の顔面を直撃、同人は後方へ弾かれコンクリート壁に頭部を強打し死亡した。

① 玉掛け作業は技能講習修了者等、有資格者に行わせること。

② 玉掛け用具は、荷の形状や重心の位置を見極め、適した物を選定し正しく使用すること。

③ つり荷の落下等、不意の危険を防止するため安全な退避場所を確保すること。

④ 作業指揮者等、管理監督者の安全意識の高揚を図るため職長教育を受けさせること。
