## 災害事例

### 鉄筋積込み作業中にクレーンが 人間を吊り上げる—墜落災害

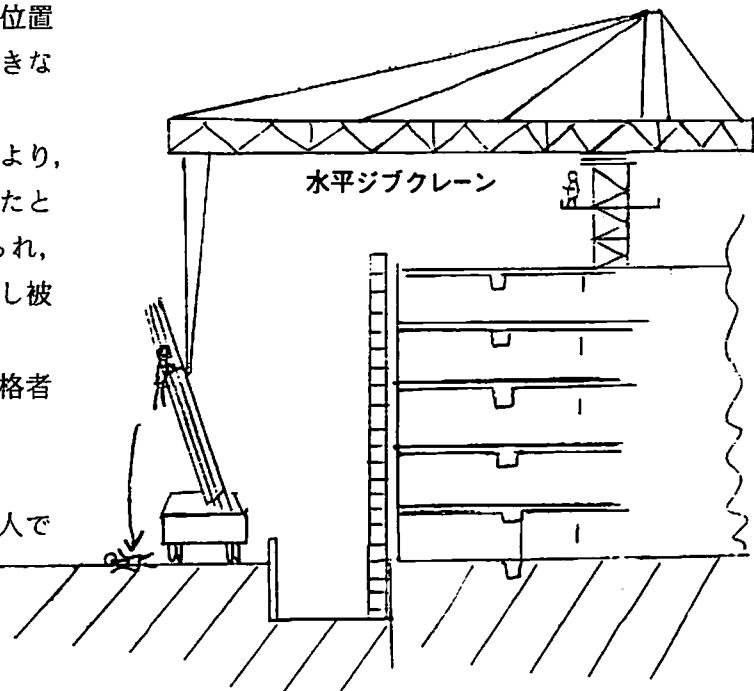
1. 鉄筋材を積載したトラック(11t車)を建築現場敷地内の舗装道路上に止め、5階建鉄筋ビル内架設の水平ジブクレーン(OTH-2030)にて屋上に鉄筋を荷揚げする作業を開始した。
2. 被災者は、トラック荷台上の結束された鉄筋束にワイヤロープを2点吊りにすべく最初の1本を玉掛けし、もう一方のワイヤロープを掛けようとしたところ急に吊り上げられた。
3. 水平ジブクレーンの運転操作は無線様式を使用していたが、運転者の位置から玉掛け作業位置は見る事ができなかった。
4. 無線合図の何らかの連絡ミスにより、1本吊り状態のまま荷を吊り上げたところ荷と共に被害者が吊り上げられ、高さ約6メートルの位置から墜落し被災した。
5. クレーン運転者も玉掛者も有資格者であった。

1. 玉掛け作業をトラック運転手1人で  
行なった。

2. クレーン運転の「巻上げ」の合図に連絡ミスがあった。
3. 合図も「巻上げ」の合図のみで「チョイ巻け」などの細かい合図がなかった。
4. 合図の不徹底。
5. クレーン運転者と玉掛者との間に監視人がいなかった。
6. 本来、玉掛者と運転者の間に合図者がいるべきである。
7. 作業の段取り、手順について打合せが不十分であった。

1. 玉掛作業は2人で行う（補助者を配置）。
2. クレーンマンが見えるところに監視人を配置する。
3. 鉄筋材の積み方不良のため玉掛けが難しく手間取ったことから積み方を改める。
4. 巻上げに際し、「微動巻上げ」と「巻上げ前の安全確認」を必ず行うこと。

以上の点から、玉掛作業においては、まず玉掛けをした場合は微動合図により地切りを行い、その後荷の水平等の安定を確認した上で巻上げを行うという基本動作を踏んでおれば防止できた災害と考えられる。
