災害事例

過負荷運転による 移動式クレーンが転倒

工事の概要 カルバート式道路建設工事
(高さ6.3m幅10.8m長さ200m)

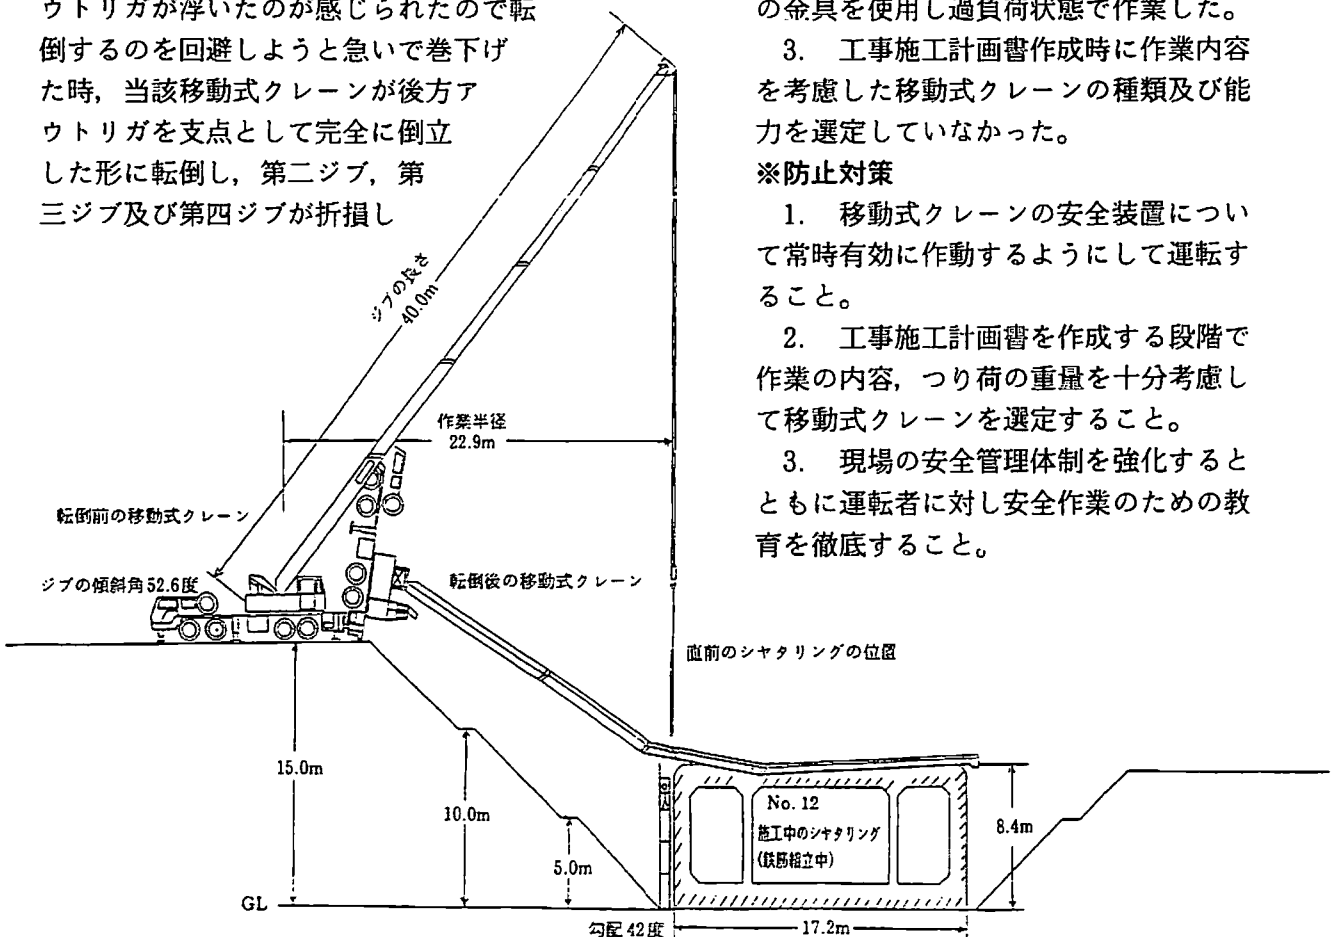
1. ボックスカルバートのコンクリート打設用壁型枠部材(シャタリング)をつり上げ90度旋回し、所定の位置に降すためジブを下げる途中、過負荷警報装置が鳴り出したのでスイッチを切ると同時に過負荷防止装置が作動しないようコンピューターのスイッチを「切り」の状態を保つようにするため手製の金具を使用してジブを再び下げた。

2. 11時10分頃、巻下げの合図によりシャタリングの巻下げを開始したところ、前方アウトリガが浮いたのが感じられたので転倒するのを回避しようと急いで巻下げた時、当該移動式クレーンが後方アウトリガを支点として完全に倒立した形に転倒し、第二ジブ、第三ジブ及び第四ジブが折損し

た。幸い運転者は負傷しなかった。

④災害発生時のジブの長さ 40m

⑤災害発生時のジブ傾斜角

52.6度(定格荷重1.8トン)

⑥つり上げた荷重量 約4トン

1. 過負荷警報装置が作動したのに無視して作業した。

2. 過負荷防止装置が作動しないよう予め専用の金具を作成しており、災害発生時もその金具を使用し過負荷状態で作業した。

3. 工事施工計画書作成時に作業内容を考慮した移動式クレーンの種類及び能力を選定していなかった。

1. 移動式クレーンの安全装置について常時有効に作動するようにして運転すること。

2. 工事施工計画書を作成する段階で作業の内容、つり荷の重量を十分考慮して移動式クレーンを選定すること。

3. 現場の安全管理体制を強化するとともに運転者に対し安全作業のための教育を徹底すること。
