## 平成28年における

# クレーン等による死亡災害発生状況

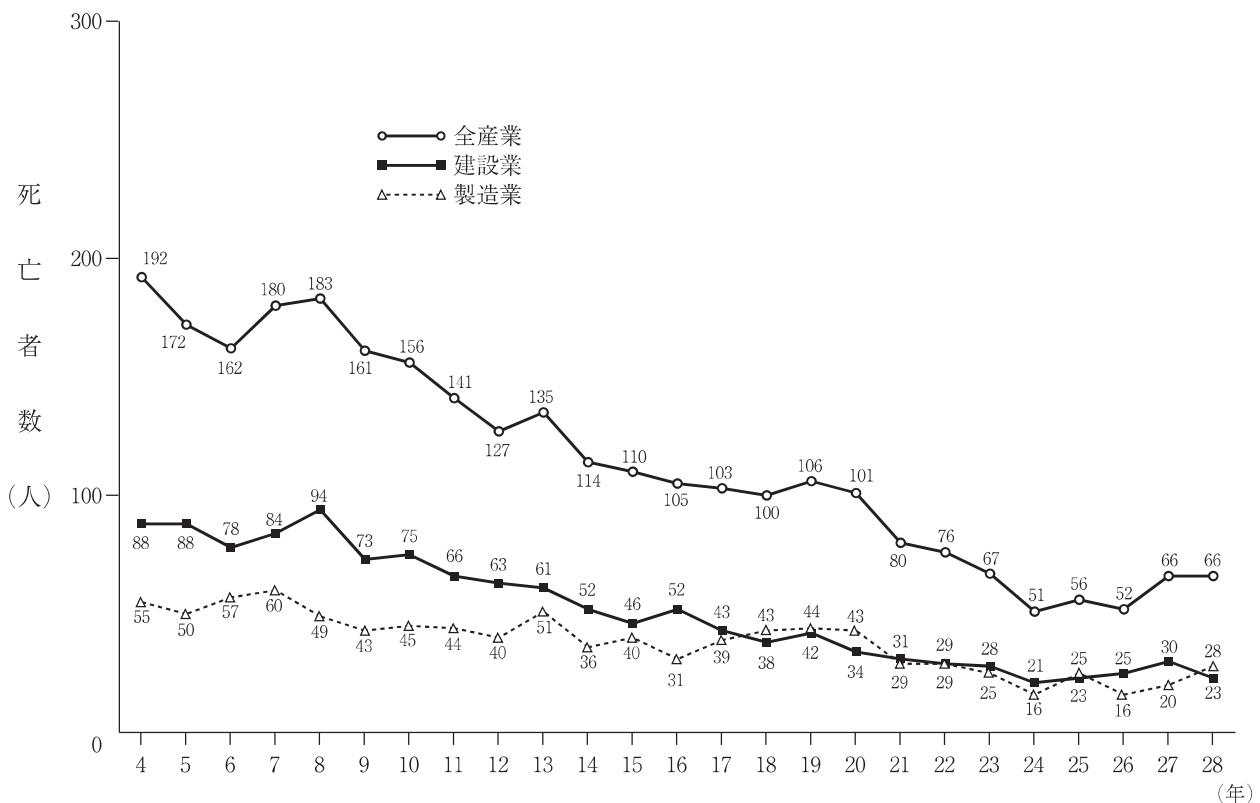
図1 労働災害死亡者数の推移

平成28年のクレーン等に関する労働災害による死傷者数は1,637人であり、前年と比べると44人（2.0%）減少している。

また、平成28年におけるクレーン等に関する労働災害による死亡者数は66人で、前年と同数であった（図1）。
